AVIS DE SÉCURITÉ
DIRECTION RÉSEAU DE DISTRIBUTION
MOUFLE POUR PALAN DE MARQUE KEARNY

S.V.P. Diffuser à tout le personnel qui intervient sur le réseau de distribution

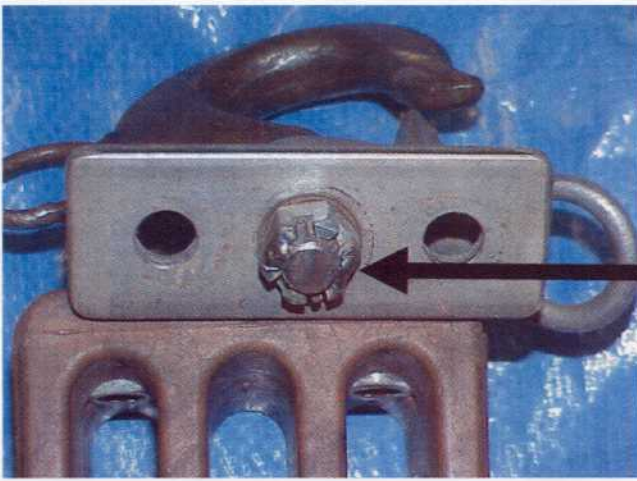
Suite à l'expertise effectuée à l'Institut de Recherche Électrique du Québec (*IREQ*), il s'avère que la tension effectuée par l'écrou sur la barrure a amené la rupture de cette dernière laissant l'écrou se dévisser graduellement jusqu'à la séparation des deux pièces.

Souder l'écrou au boulon
