**AVIS SÉCURITÉ**  
**RÉSEAU AÉRIEN DE DISTRIBUTION**  
**2010-01**  
**INCIDENT / SUPPORT ISOLÉ HASTING**

**À diffuser à tout le personnel de la division HQD**

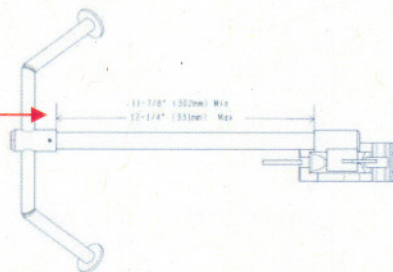
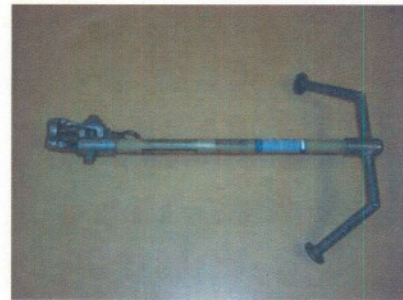
La partie inférieure du support isolé pour shunt (1058989) est tombée lors de sa manipulation. Un problème d'assemblage est à l'origine de cet incident. La tige de fibre est insérée dans le manchon inférieur, collée à l'époxy et traversée d'une goupille de retenue. Une mauvaise insertion de la tige serait la cause du problème.

- Les travailleurs doivent vérifier l'espacement entre les manchons, tel qu'illustré.  
Cet espacement entre les manchons doit avoir une tolérance de :  
302 mm ( 11" 7/8 ) minimum  
331 mm ( 12" 1/4 ) maximum
- Les chefs V des unités concernées s'assureront que tous les supports isolés qui sont sous leur responsabilité ont été vérifiés.
- Les supports isolés qui ne se conforment pas à cette tolérance doivent être retournés chez le fournisseur afin d'être remplacés.
- Ces inspections doivent être complétées dans les meilleurs délais.
