AVIS DE SÉCURITÉ
DISTRIBUTION
PERCHE À CROCHET DE SÉCURITÉ

Cet avis fait suite à un évènement accidentel survenu à un monteur de Hull lors de travaux effectués à Pocono Mont U.S.A. suite à l'ouragan "FLOYD".

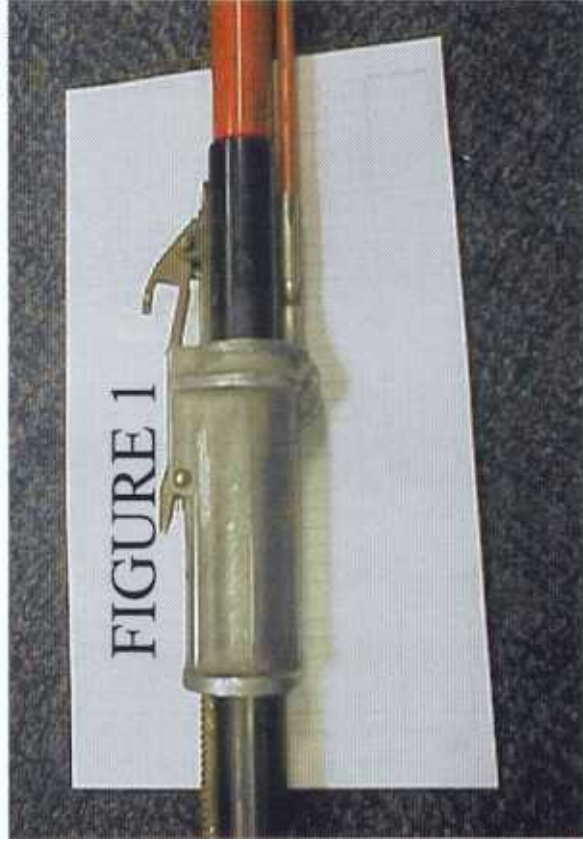
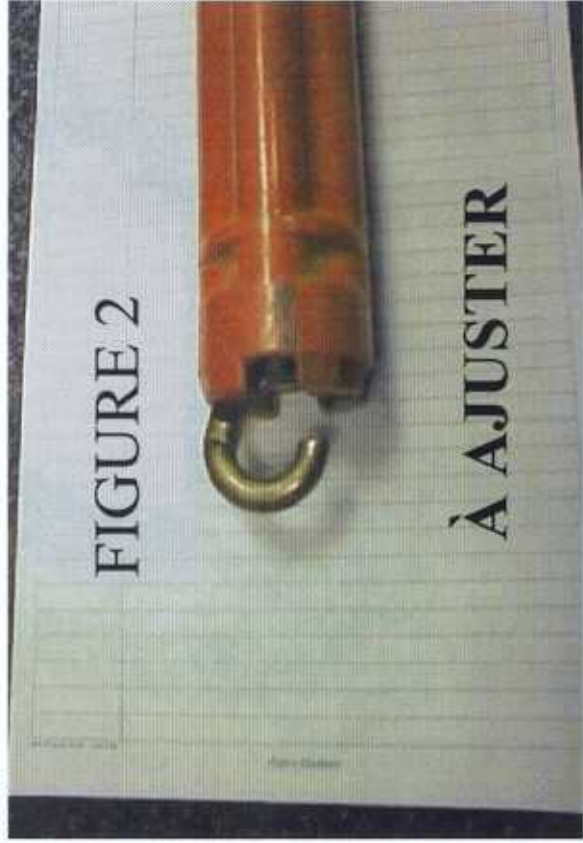
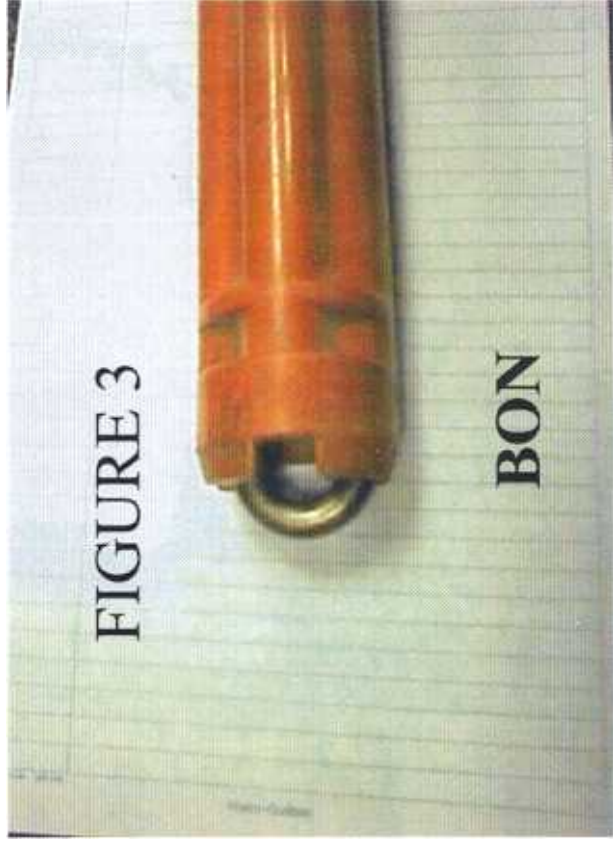
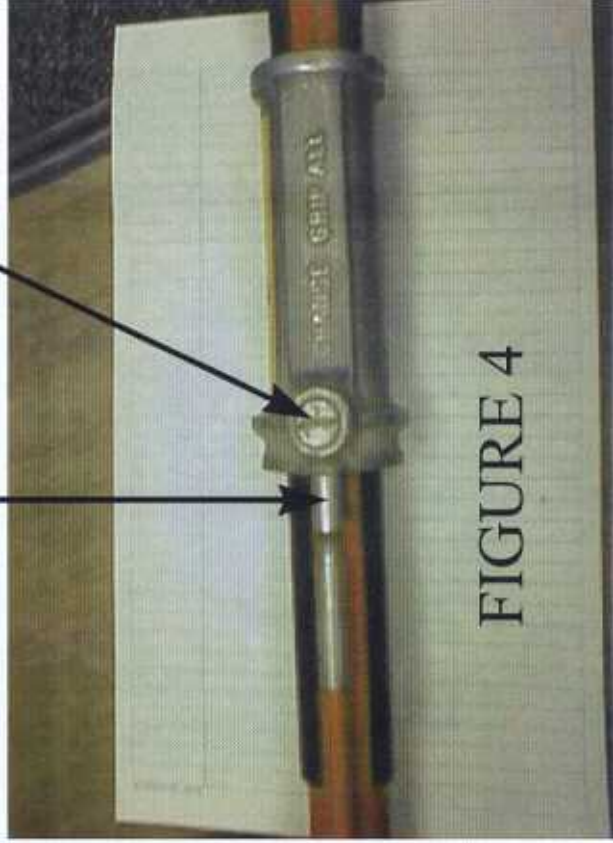
ANNEXE «A»

Lors de l'installation du cavalier sur l'étrier, en appliquant une pression sur la perche à crochet de sécurité pour visser la pince, cette dernière est sortie du crochet et est entrée en contact avec le neutre concentrique de la tête de câble et du parafoudre. Un arc électrique s'est produit. Après vérification, il a été constaté que le crochet de la perche était mal ajusté. Il y avait trop d'espace entre le crochet et la butée de fermeture.

Chaque utilisateur doit vérifier l'ajustement du crochet de leurs perches à crochet de sécurité avant d'effectuer des travaux. Si l'espace entre le crochet et la butée est supérieur à 3 millimètres (1/8 po.), la perche doit être retirée afin de l'ajuster sur place ou de l'envoyer à l'atelier local pour ajustement.

1) Placer la poignée mobile tel qu'a la figure 1. (voir annexe):

Évaluer les correctifs à apporter selon figure 2 ou figure 3.

- 1) Dévisser complètement la vis de blocage (a),
- 2) Visser la douille d'ajustement (b),
- 3) Revisser la vis de blocage.
