AVIS DE SÉCURITÉ
DISTRIBUTION
Cabines de protection et de sectionnement

Contexte:

Cet avis traite tout particulièrement des cabines de sectionnement reconditionnées, n'étant pas sous restriction de manoeuvre de l'interrupteur et qui ne sont pas installées sur un puits d'accès. (moins de 20 appareils provincialement). Il fait suite à un incident de manoeuvre d'ouverture survenu à Hull le 24 février dernier provoquant une condition dangereuse.

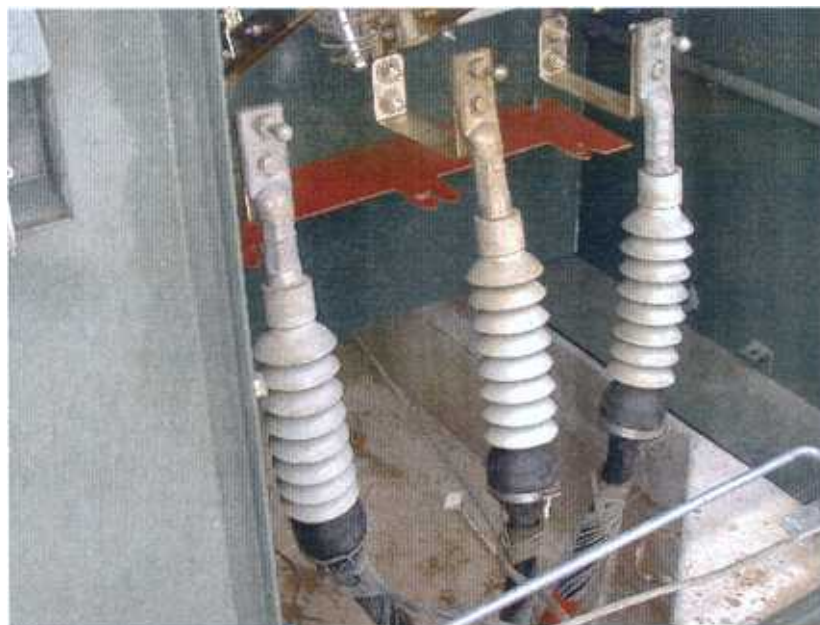
Un arc s'est produit lors d'une manoeuvre d'ouverture de l'interrupteur d'une cabine reconditionnée le 24/02/2000. Cette cabine a remplacé une cabine de marque S&C sur un civil peu profond. Le conduit est centré et à environ seulement 24 pouces sous la phase B. On a pu plier les phases A & C avant le raccordement de façon à réduire la pression verticale exercée sur les sectionneurs. La phase B (trop longue) n'a pu être pliée et a été raccordée au bas de l'interrupteur.

On voit sur la photo que le câble 750 kcmil de la phase du centre (B) est trop longue et exerce une poussée vers le haut, sur l'interrupteur.

Lors de l'installation ou du remplacement de cabine, éliminer toute pression mécanique exercée par les câbles sur le bas de l'interrupteur de la cabine.

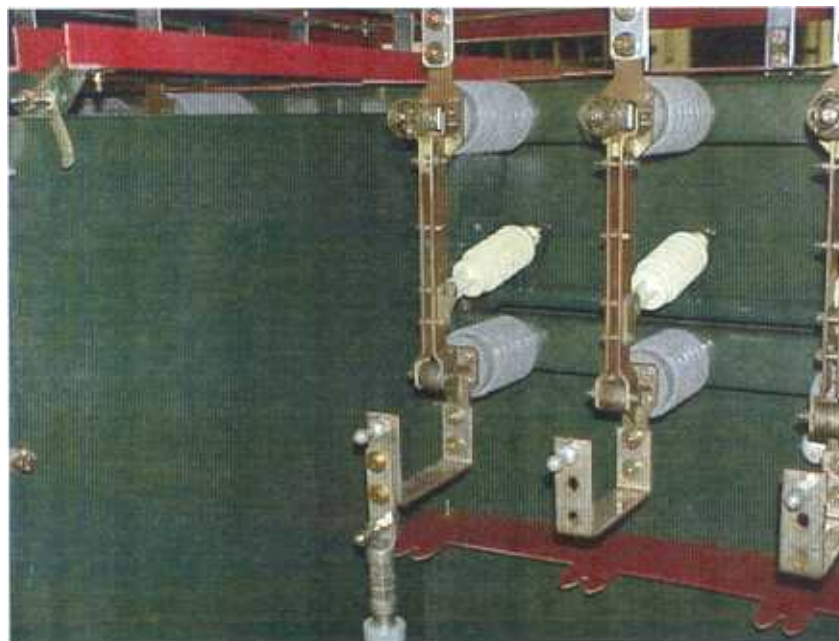
Le haut et le bas de l'interrupteur étant deux parties indépendantes, la pointe de la lame n'est plus alignée avec le haut de l'interrupteur; donc à l'extérieur du souffleur. Le souffleur sert à éteindre l'arc lors de manoeuvre d'ouverture de l'interrupteur.

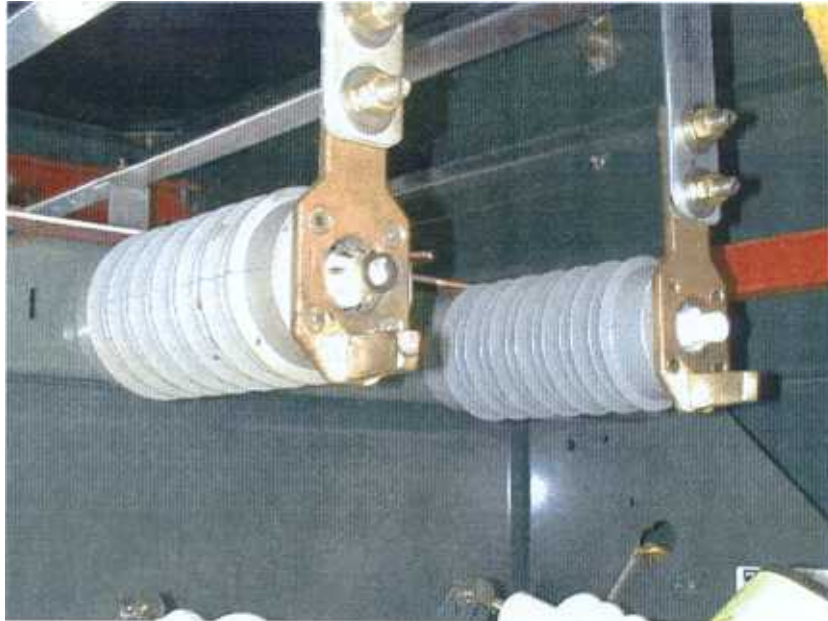
Le résultat de l'incident est démontré sur la photo #2.

On doit donc s'assurer, sur les cabines reconditionnées n'étant pas sous restrictions et qui ne sont pas installées sur un puits d'accès, que les câbles raccordés au bas des interrupteurs n'exercent pas de pression excessive sur ces derniers.

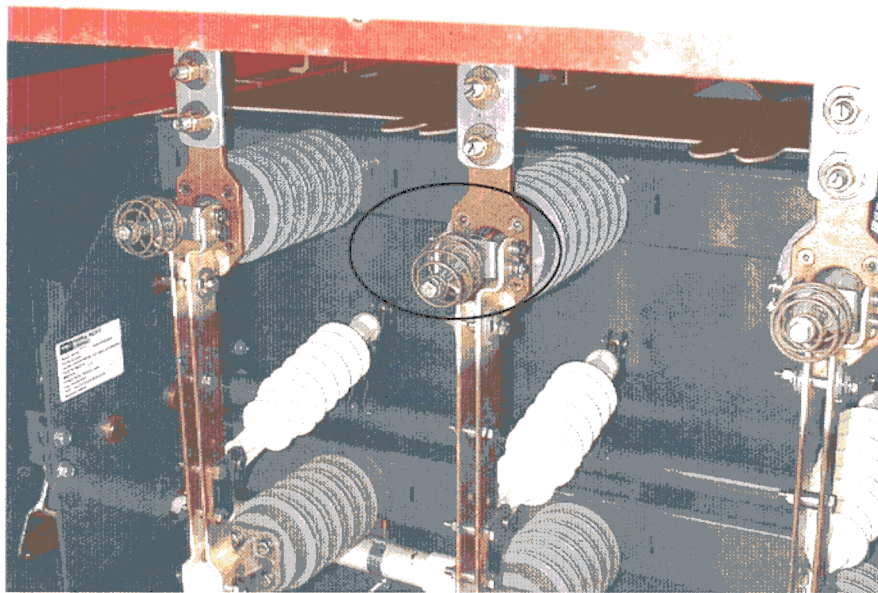
Avant de faire une manoeuvre d'ouverture de l'interrupteur, on doit s'assurer que les tiges de contact sont bien alignées si cette cabine a été identifiée comme étant soumise à une pression verticale exercée par le câble.

S'assurer que les tiges d'arc sont bien alignées dans les souffleurs pour manoeuvrer sous tension. La manoeuvre de fermeture est permise.
