# AVIS DE SÉCURITÉ

2001- 10

### Barrure de mandrin pour remorque à conducteurs JL95406

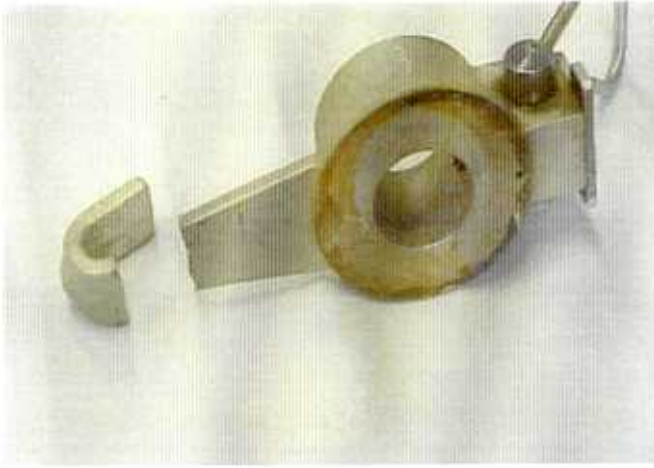
L'incident est survenu lorsqu'une équipe était à déplacer un touret de conducteur sur une remorque. Alors que le touret était à une hauteur d'environ 5 pieds le crochet de la barrure de mandrin ( JL95406 ) s'est brisé provoquant ainsi la chute du touret dans la remorque.

Barrure brisée

Nous interdisons donc le déplacement de touret de conducteur à l'aide des crochets de barrure de mandrin tant que ceux-ci n'auront pas été modifiés ou remplacés.

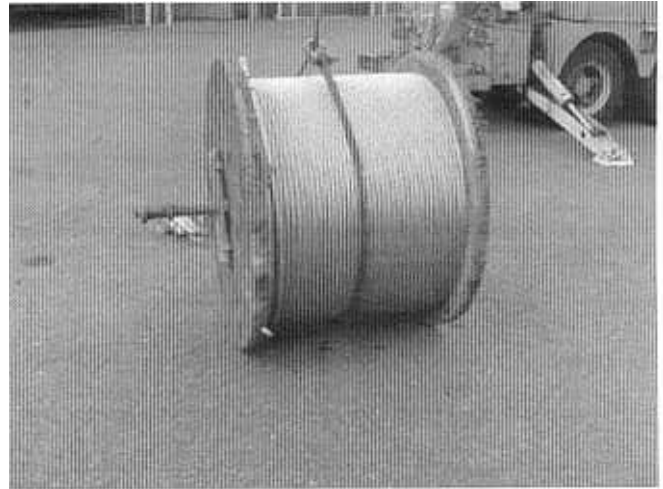
Treuil autour du touret

- le câble du treuil autour du touret  
ou bien
- des élingues autour du mandrin.

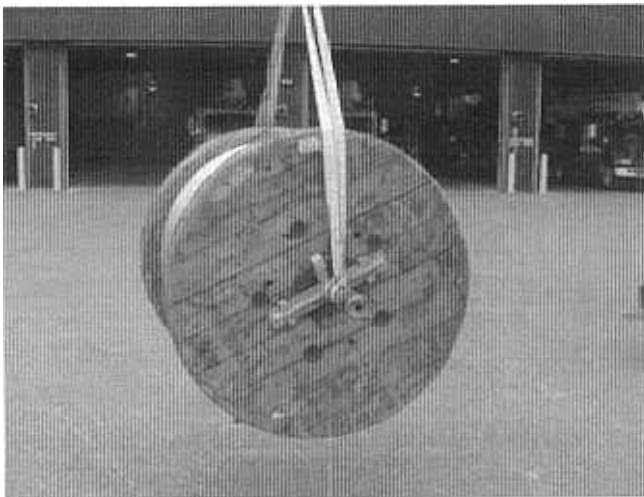
Élingues autour du mandrin
