AVIS SÉCURITÉ
Réseau de Distribution
2009-03
Largeur excessive / véhicule

Cet avis fait suite à un constat d'infraction émis par un contrôleur routier de la SAAQ pour largeur excessive.

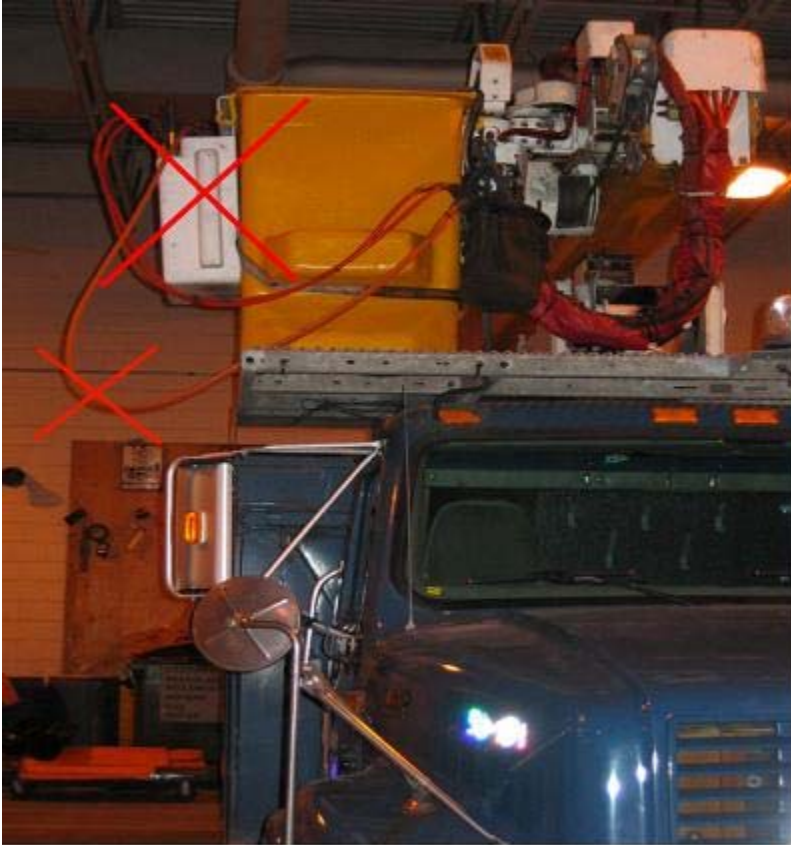
Positionnement inadéquat

Un contrôleur routier a émis un constat d'infraction à un travailleur parce que celui-ci avait positionné son porte-outil normalisé sur le rebord du bassicôt. La largeur constatée était de 2,79m excédant ainsi de 19 cm la largeur permise par la loi qui est de 2,60 m.

Le porte-outil était positionné au mauvais endroit.

1. De ne pas assujettir de l'équipement ou du matériel sur des éléments de carrosserie qui puissent excéder 2,60 m. (voir l'annexe photo 1 Positionnement inadéquat) lors des déplacements sur le réseau routier.
2. D'installer et d'assujettir le porte-outil sur le rebord de la nacelle de façon à respecter la largeur permise de 2,6 m (voir l'annexe photo 2 et 3 Positionnement adéquat) lors du déplacement du véhicule sur le réseau routier.
3. De ne pas excéder la charge de 36 kg (80 lb) pour le matériel et l'équipement installé sur le rebord et à l'intérieur de la nacelle ⁽¹⁾ lors du déplacement du véhicule sur le réseau routier.
