Dixième Congrès
des Grands Barrages
Montréal, 1970

**LES FONDATIONS DU BARRAGE DANIEL-JOHNSON
(MANICOUAGAN 5) (*)**

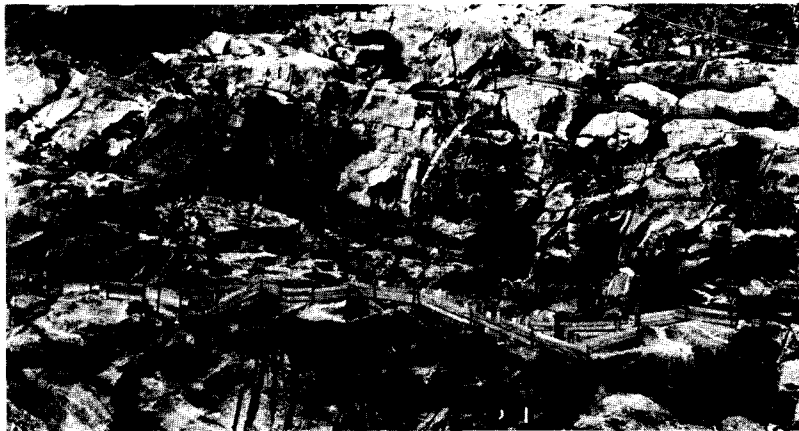
Fig. 5

Parfois associées à des zones altérées, les diaclases « tectoniques » combinées aux fractures de tension, isolent des blocs de différentes dimensions comme le montre la figure 5 qui est une vue de la rive

droite. Bien que la fréquence des diaclases soit assez grande, spécifiquement sous cette rive, leurs étendues sont plutôt restreintes de telle sorte qu'il y a une certaine imbrication. Il est à signaler que ces structures sont généralement soudées par des minéraux secondaires et qu'ils sont à peu près absents entre les contreforts 10 et 15.

Aucune faille ou zone de cisaillement n'est associée au sillon. Toutefois, la présence de fractures d'exfoliation combinées de diaclases « tectoniques » isolent des blocs qui ont nécessité des « curetages » comme sur le flanc en rive ouest montré à la figure 5. Ces structures se rencontrent particulièrement en rive ouest où la faille, associée à une zone de cisaillement longeant le contrefort 6, a imposé l'épaississement du rideau d'étanchéité à l'aide de trois lignes de forages dont le perçage et l'injection ont été réalisées à partir de la galerie dans la voûte et du parement amont du barrage.
