**AVIS SÉCURITÉ**  
**RÉSEAU AÉRIEN/ SOUTERRAIN DE DISTRIBUTION**  
**2005-02**  
**INCIDENT / ÉCHELLES**

**À diffuser à tout le personnel du réseau aérien/souterrain de distribution**

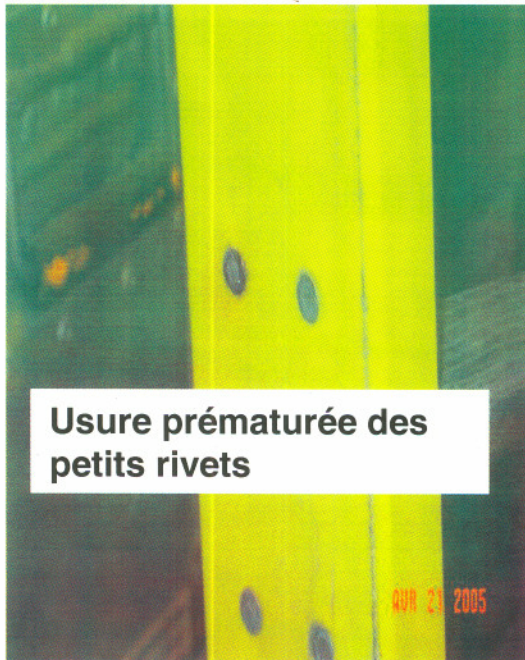
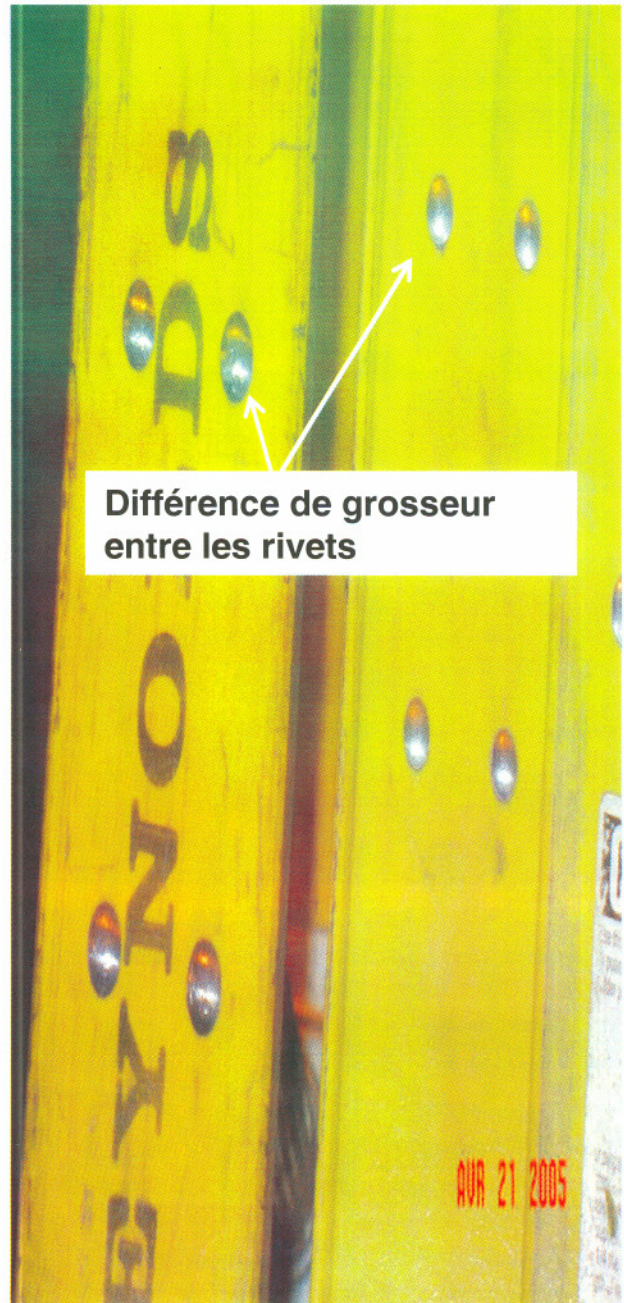
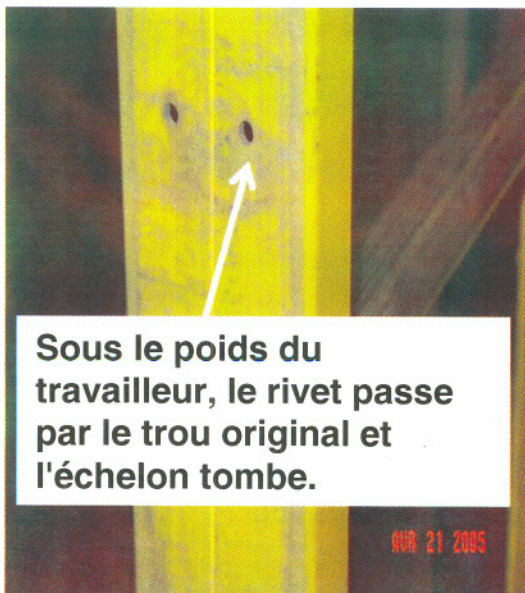
# Échelle Featherlite

**Contexte :** Lors de l'utilisation d'une échelle double de marque Featherlite, les monteurs ont remarqué une usure prématurée des rivets qui retiennent les barreaux inférieurs de cette dernière et que les barreaux pourraient se détacher de l'échelle. Après vérification, il s'avère que les rivets actuels seront remplacés par des rivets en acier qui eux n'ont pas ce problème d'usure prématuré.

Vérifier visuellement toutes les échelles doubles de marque Featherlite.

Pour les échelles Featherlite, les réparations seront effectuées chez le fournisseur Maclean Power systems à Châteauguay. De plus une étiquette "**HYDRO QUÉBEC**" sera apposée sur ces échelles.
