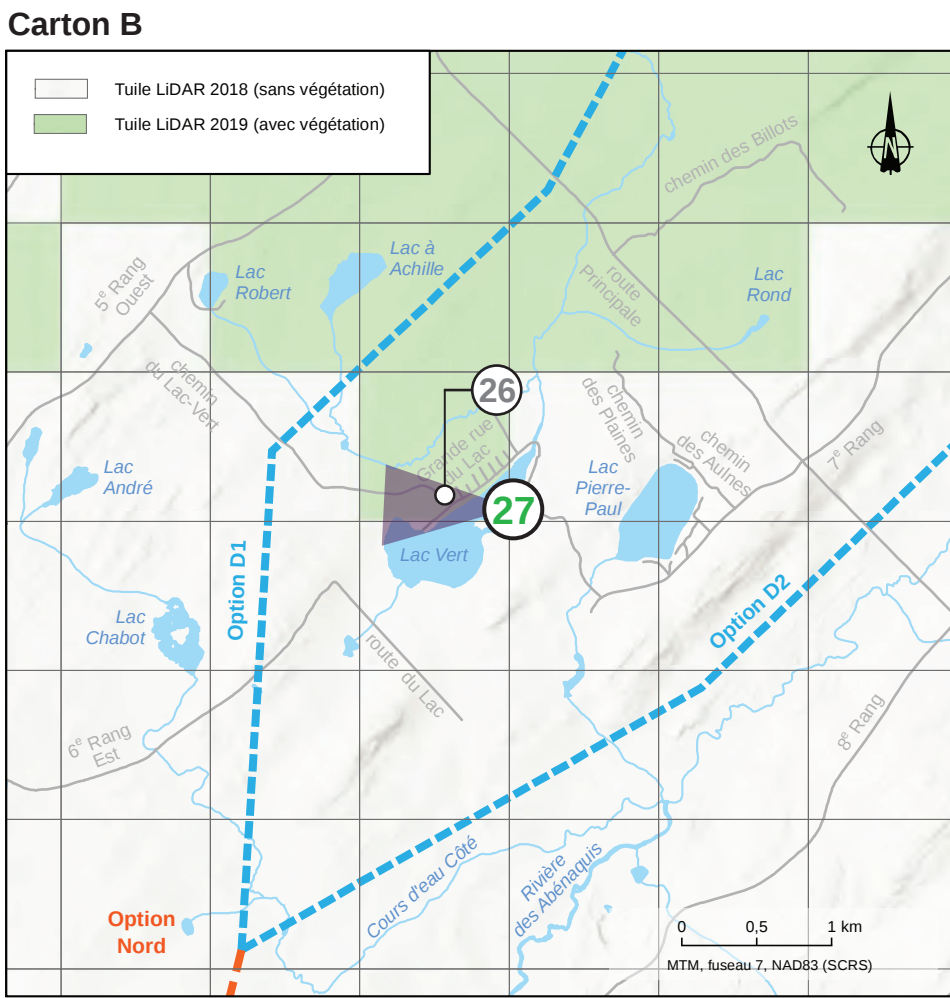
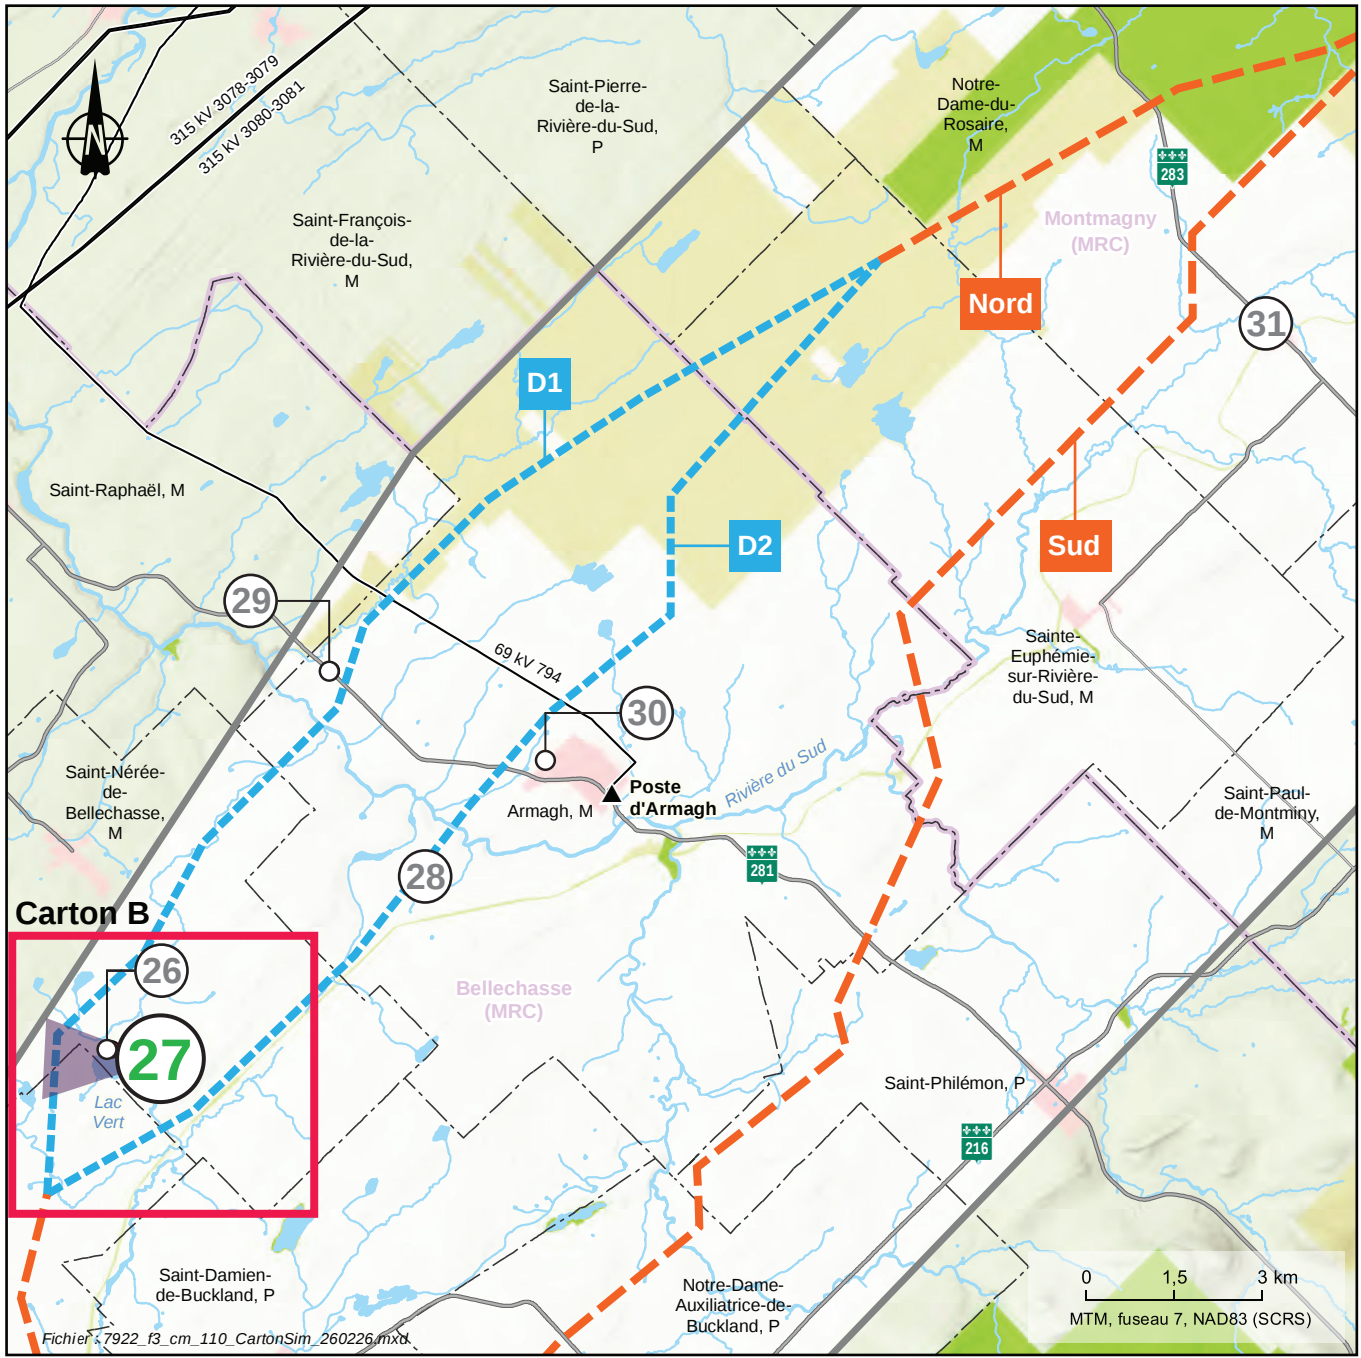
**Note :**  
Deux ensembles de données LiDAR ont été utilisés pour la préparation des fiches techniques. Ces données permettent de représenter avec précision le relief et, lorsque disponible, la végétation et certaines infrastructures comme les bâtiments ou les ponts.

- Relevé de 2018**  
Le premier ensemble de données, illustré en beige dans le carton B, provient d'un relevé effectué en 2018. Ce relevé contient uniquement les informations relatives au sol, sans représentation de la végétation.
- Relevé de 2019**  
Le second ensemble de données, illustré en vert dans le carton B, provient d'un relevé réalisé en 2019. Celui-ci inclut à la fois les points du sol et les points correspondant à la végétation, notamment les arbres et les arbustes.

Élévation de la prise de vue par rapport au sol : 1,65 m  
Distance entre l'observateur et le support : 1,6 km  
Coordonnées de la prise de vue : 70°42'22.35" O, 46°41'16.90" N.

Dans la vue Situation future présentée plus haut, la végétation apparaît peu présente. Cette particularité s'explique par le fait que le secteur représenté se situe à la jonction des deux relevés LiDAR, où les données disponibles sont limitées. Malgré cela, il est possible d'observer que les pylônes associés à la variante à l'étude, représentés en bleu, sont situés derrière les collines à l'avant-plan, à l'exception d'un seul pylône.

Bien que la végétation ne soit pas représentée dans les données LiDAR pour cette zone, l'imagerie satellite (2023) indique que la couverture végétale y est en réalité assez dense. Il est donc probable qu'une proportion importante de la base des pylônes serait partiellement masquée par la végétation réellement présente.
